SOPRON KÖZÉPKORI VÁROSFALAI

Jelentés az 1961–64. évi ásátásokról

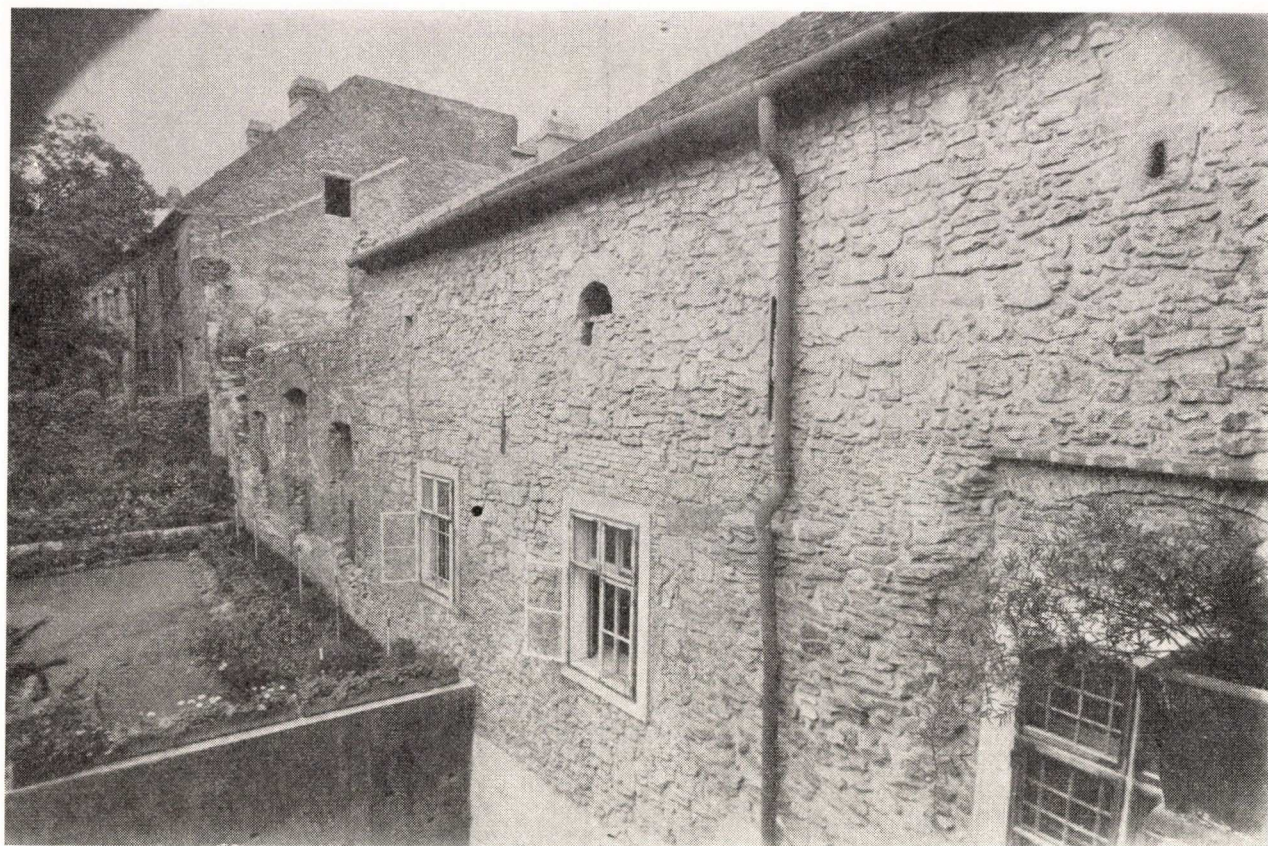
4—5. kép. A legbelső városhal maradványa a Hátsókapunál
 Рис. 4—5. Остатки внутренней городской стены у Задних Ворот
 Fig. 4—5. Les restes de la muraille intérieure près de la Porte arrière

mutatják. A IV–V. periódusban emelték meg a legbelső városfalat is, vegyesfalból rakott mellvédjébe kulcslyuk alakú és laposszájú lőrészeket építve (5. kép). A végleges vízszintes feltöltés és evvel a kert kialakítása csak a XIX. század elején következett be. Ekkor befalazták a lőrészeket, felhasználva ehhez a barokk ház már elpusztult ablakkeret-köveit is. Ez egyben a középkori Hátsókapu lebontásának ideje.

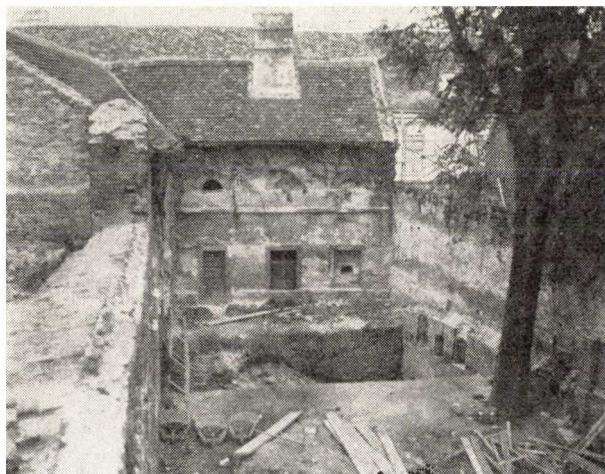
7. kép. A felső falszoros feltárás közben
Рис. 7. Верхний стеной коридор во время раскопок
Fig. 7. La braie supérieure en cours de dégagement

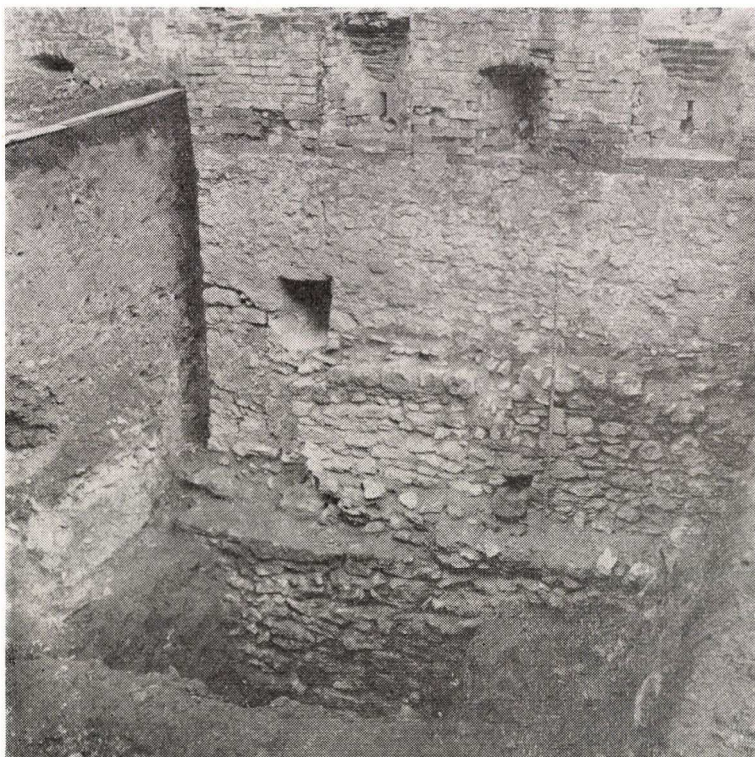
8. kép. A feltárt középső városfal
 Рис. 8. Раскопанная средняя городская стена
 Fig. 8. La muraille médiane dégagée

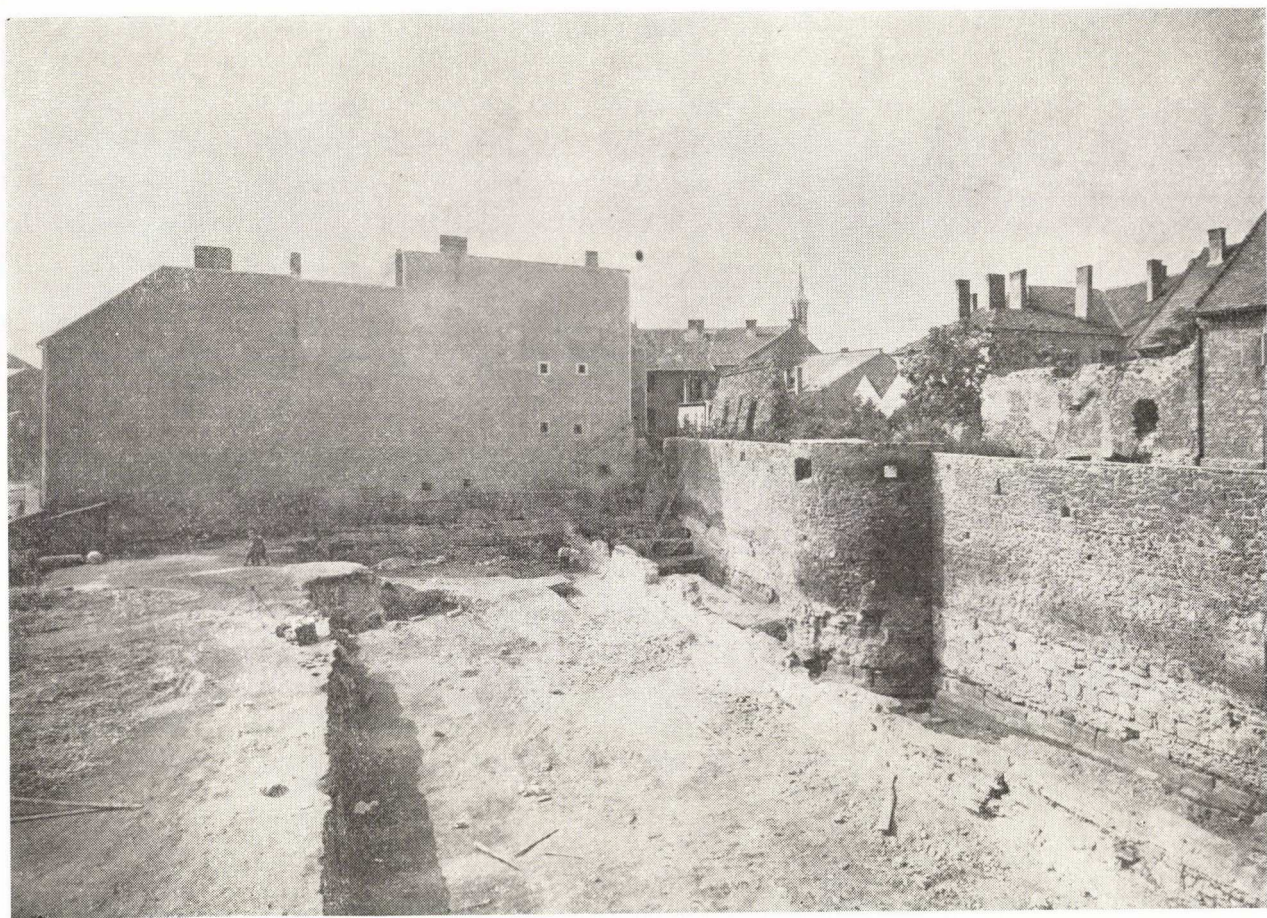
14–15. kép. Városfalak a 10–11. toronynál ásatás előtt és közben
 Рис. 14–15. Городские стены у башен № 10–11 перед раскопками и в ходе раскопок
 Fig. 14–15. Murailles près des tours n^{os} 10 et 11, avant et en cours des fouilles

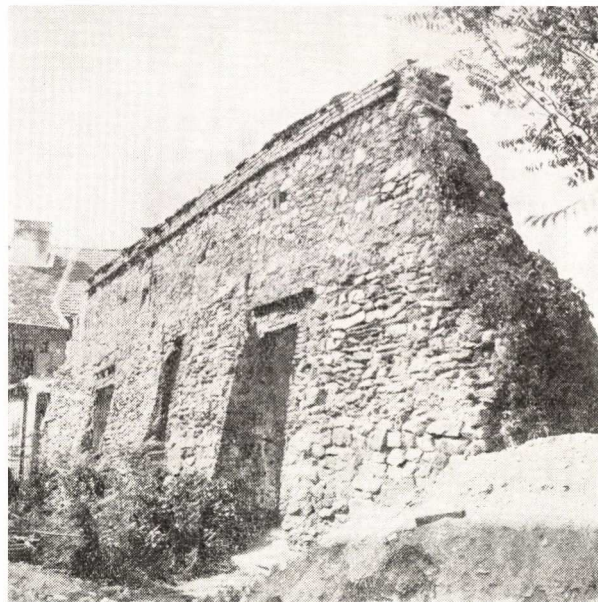
16. kép. A belső városhatár a 11. torony mögött.
Рис. 16. Внутренняя городская стена за башней № 11
Fig. 16. La muraille intérieure derrière la tour n° 10

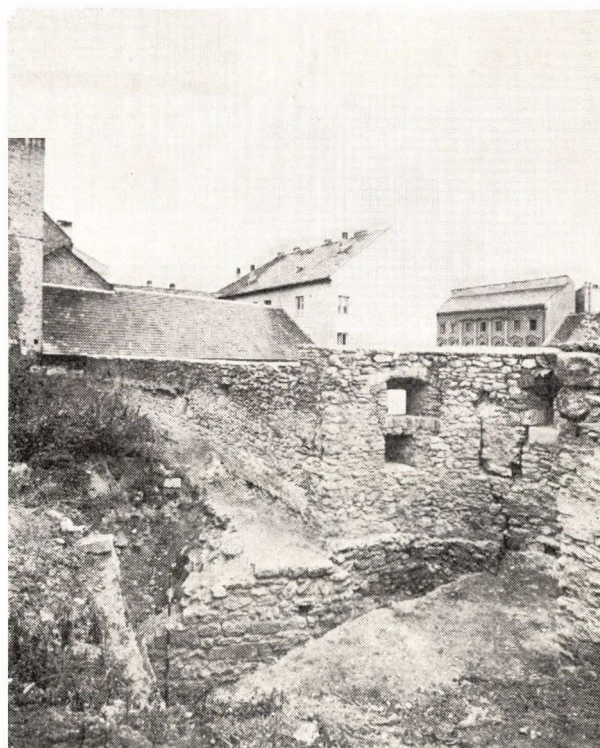
19. kép. A 10. torony és a római városfal lepusztult csonkjai

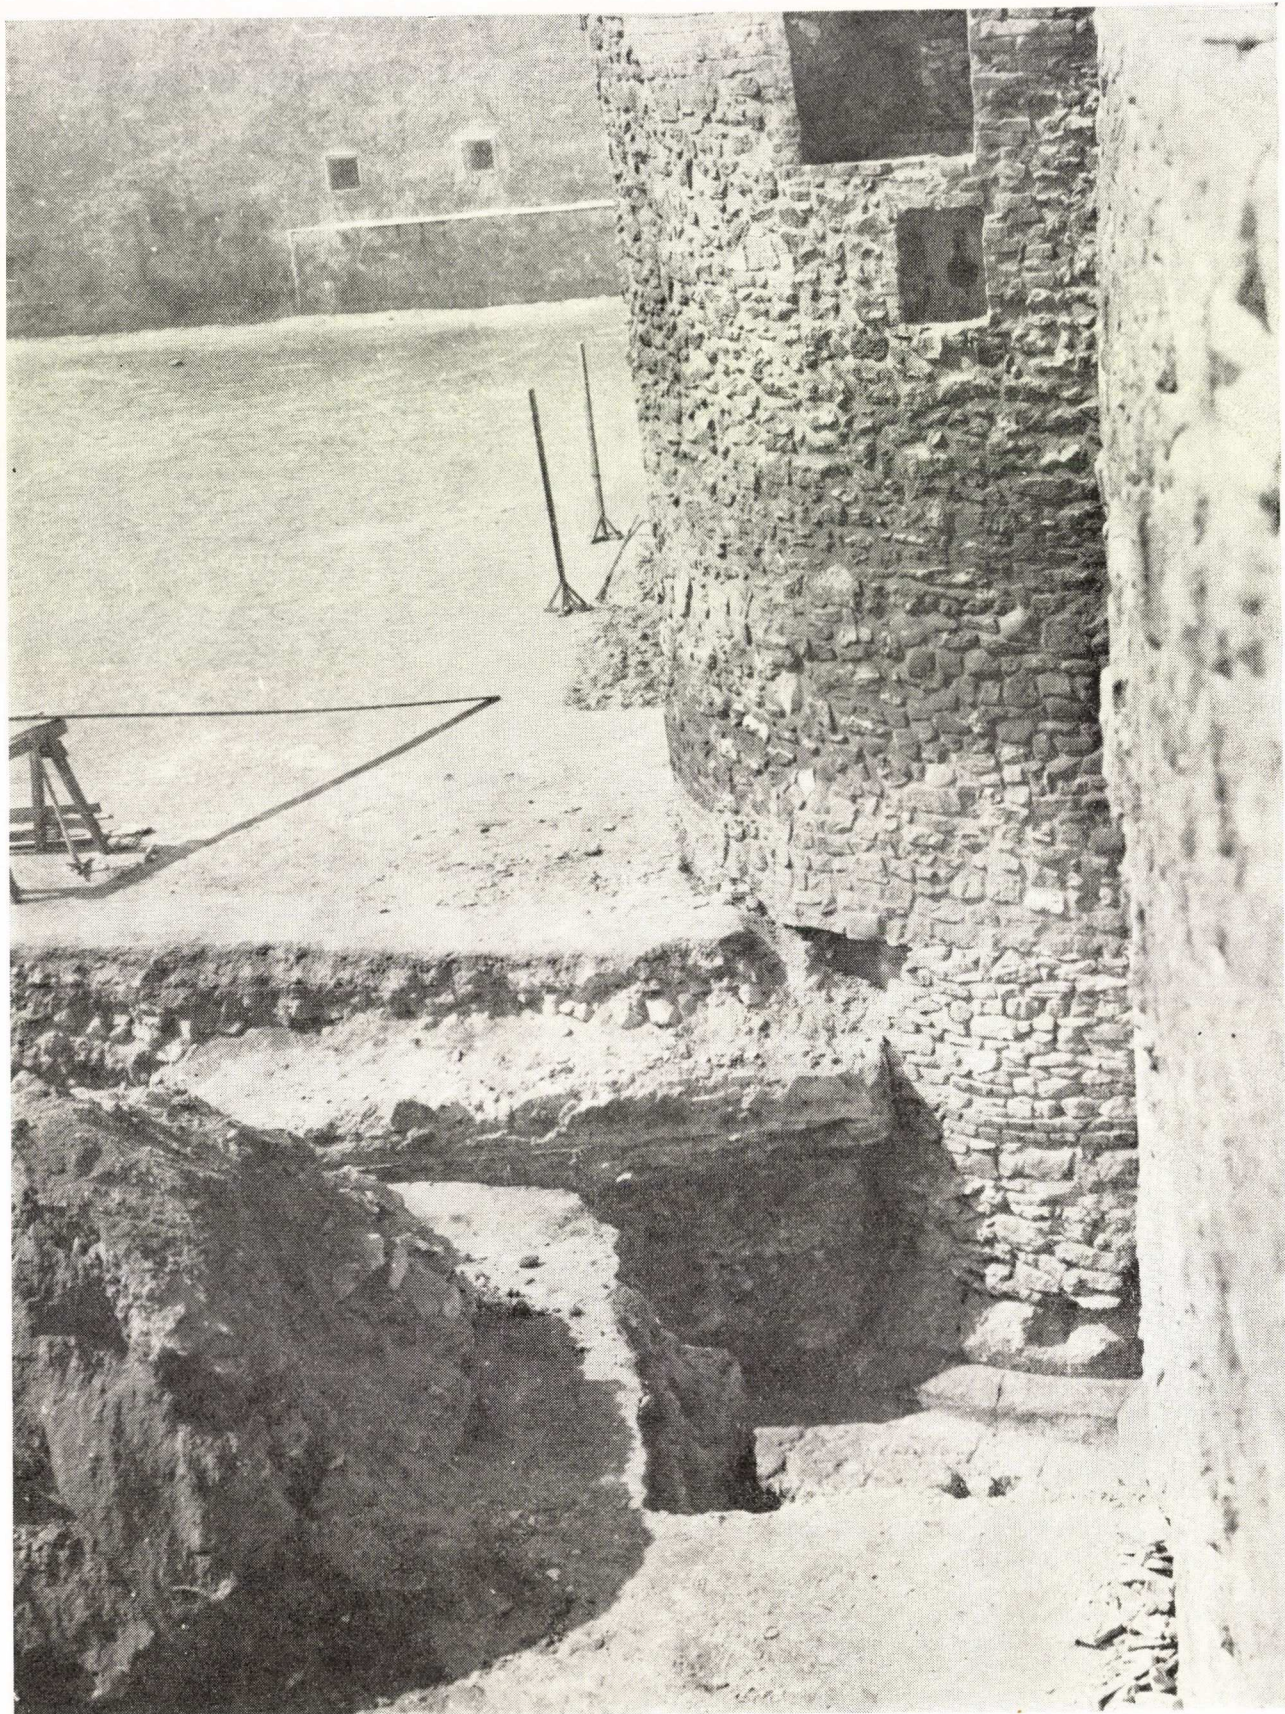
20. kép. A 10. torony külseje és a római torony lábazata
 Рис. 20. Внешний вид башни № 10 и цоколь римской башни
 Fig. 20. L'extérieur de la tour n° 10 et la base de la tour romaine

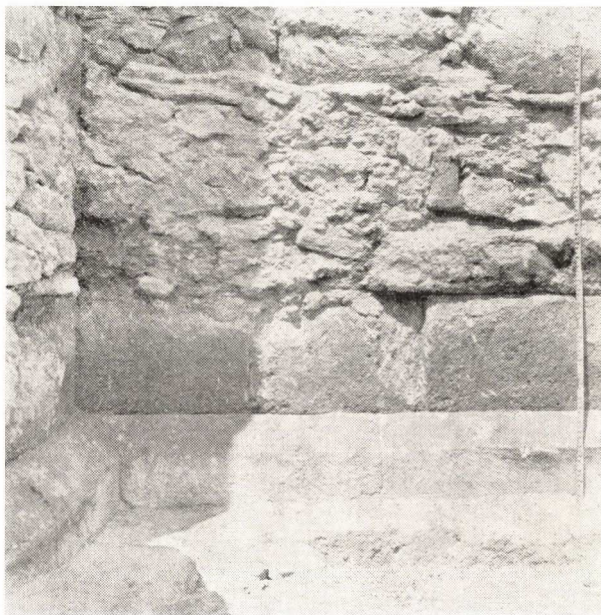
22. kép. A római városfal lábazata a torony sarkánál
Рис. 22. Цоколь римской городской стены у башенного угла
Fig. 22. Base des murailles romaines à l'angle de la tour

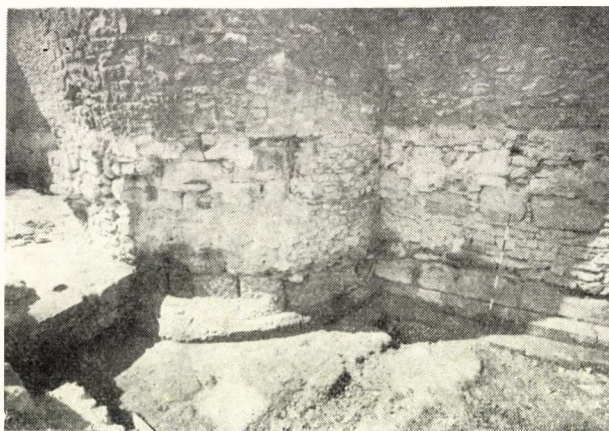
23. kép. A római és a középkori városfal a 10. toronynál
Рис. 23. Римская и средневековая городские стены у
башни № 10
Fig. 23. Les murailles romaine et médiévale près de la
tour n° 10

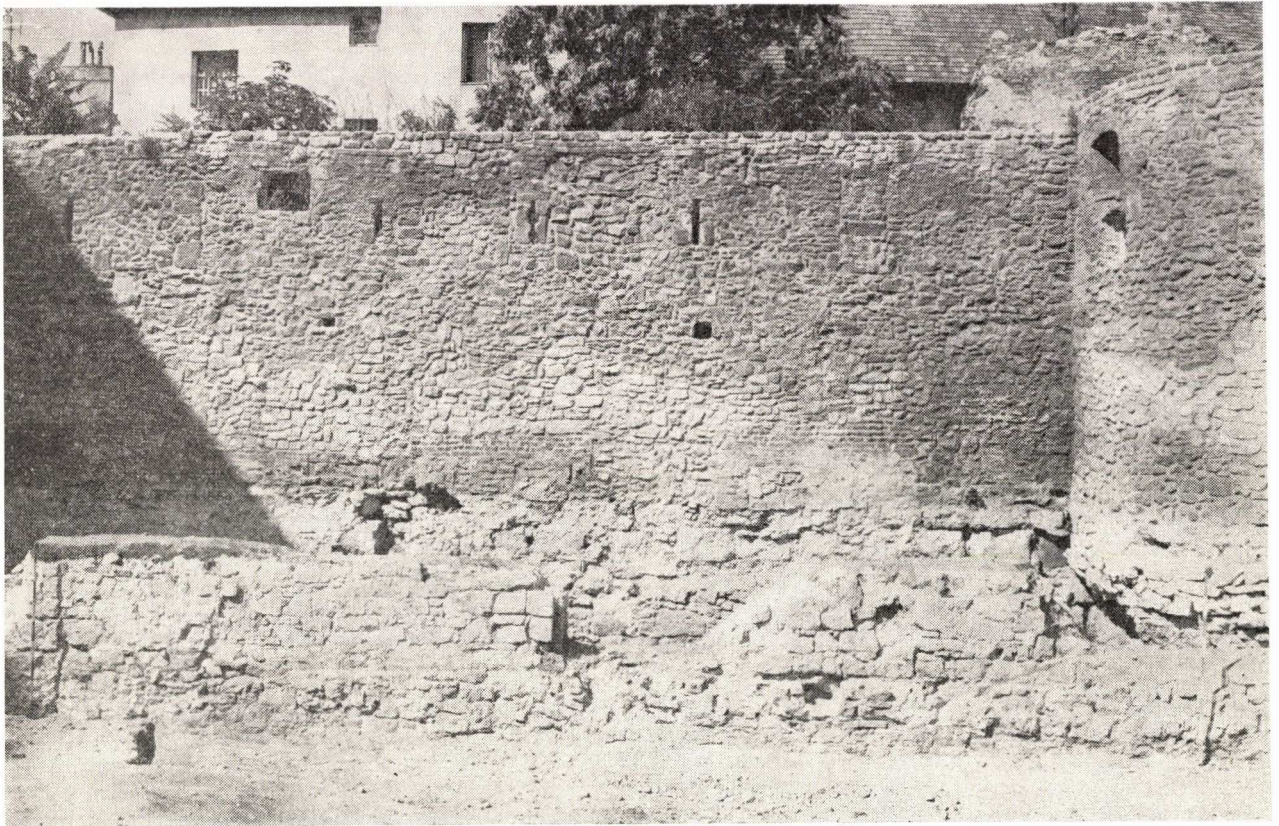
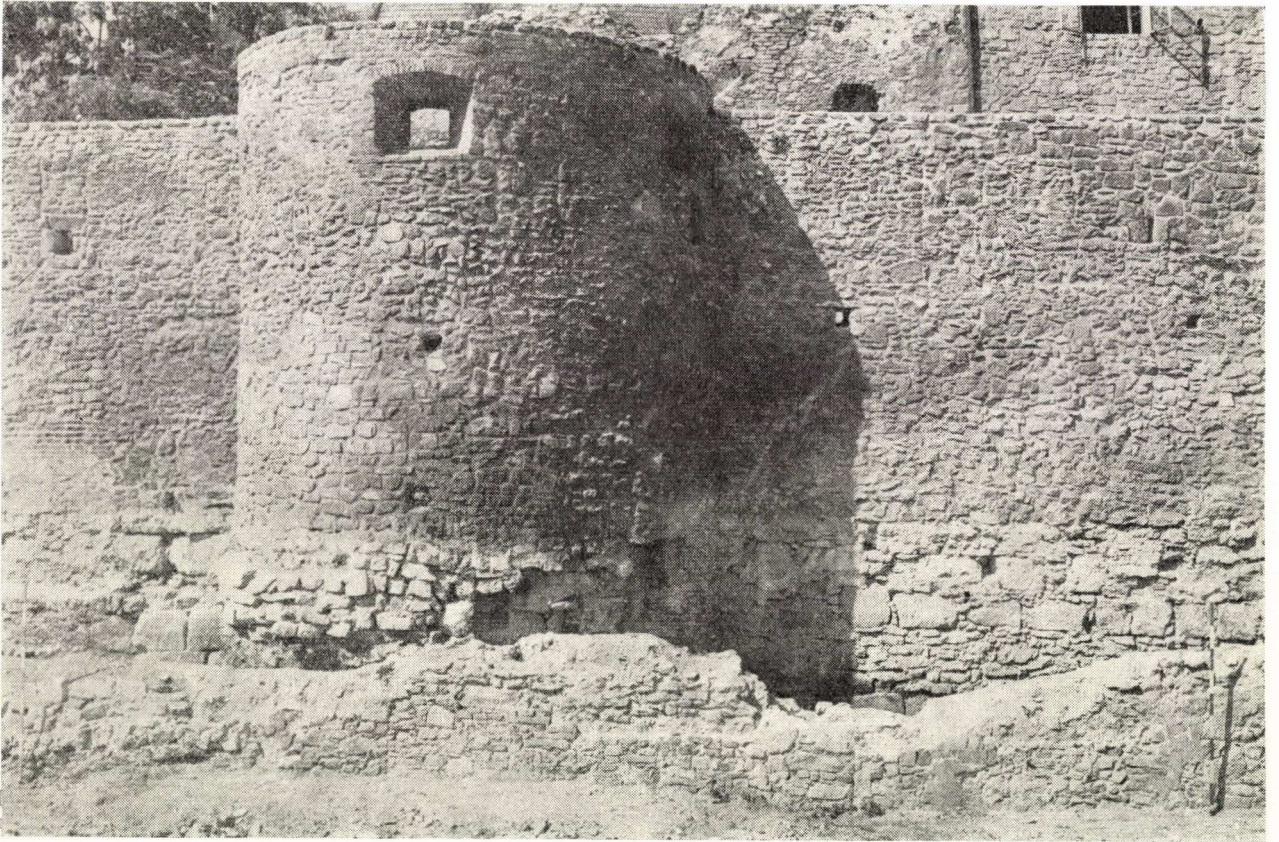
24—25. kép. A középső és a külső városfal az ásatás után
 Рис. 24—25. Средняя и внешняя городские стены после раскопок
 Fig. 24—25. Les murailles médiane et extérieure après les fouilles

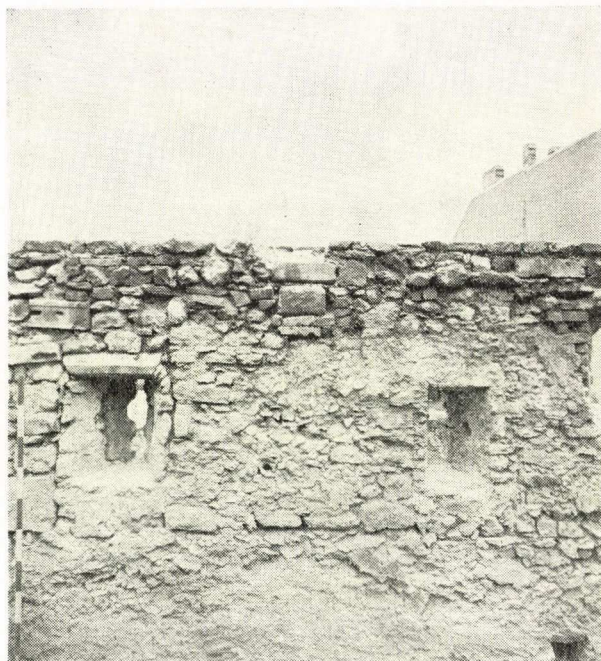
26—27. kép. Pártázat és közbeépített lövések a városfal belső oldalán feltárás közben és kibontás után
 Рис. 26—27. Карниз и встроенные в него амбразуры на внутренней стороне городской стены во время раскопок и после вскрытия
 Fig. 26—27. Crénelage et meurtrières ménagées sur le côté intérieur de la muraille en cours de dégagement et après le percement

gótikus profilú faragott kövekből képezik ki áthidalásukat (27. 29. kép). A rés külső szélessége általában 10–15 cm. Csak egy esetben találtunk e szakaszon köztük kettős-kulcslyuk alakú formát. A lőrés alja a III. periódusban először követi a korábbi pártázatkörök szintjét, majd egy átépítési fázisban a résformájúakból egyesek alját elfalazzák (20–34 cm-el). Ez a magasztás a belső járdaszint emelkedésével, feltöltődésével is összefügg és nem egyenletesen jelentkezik.¹⁴

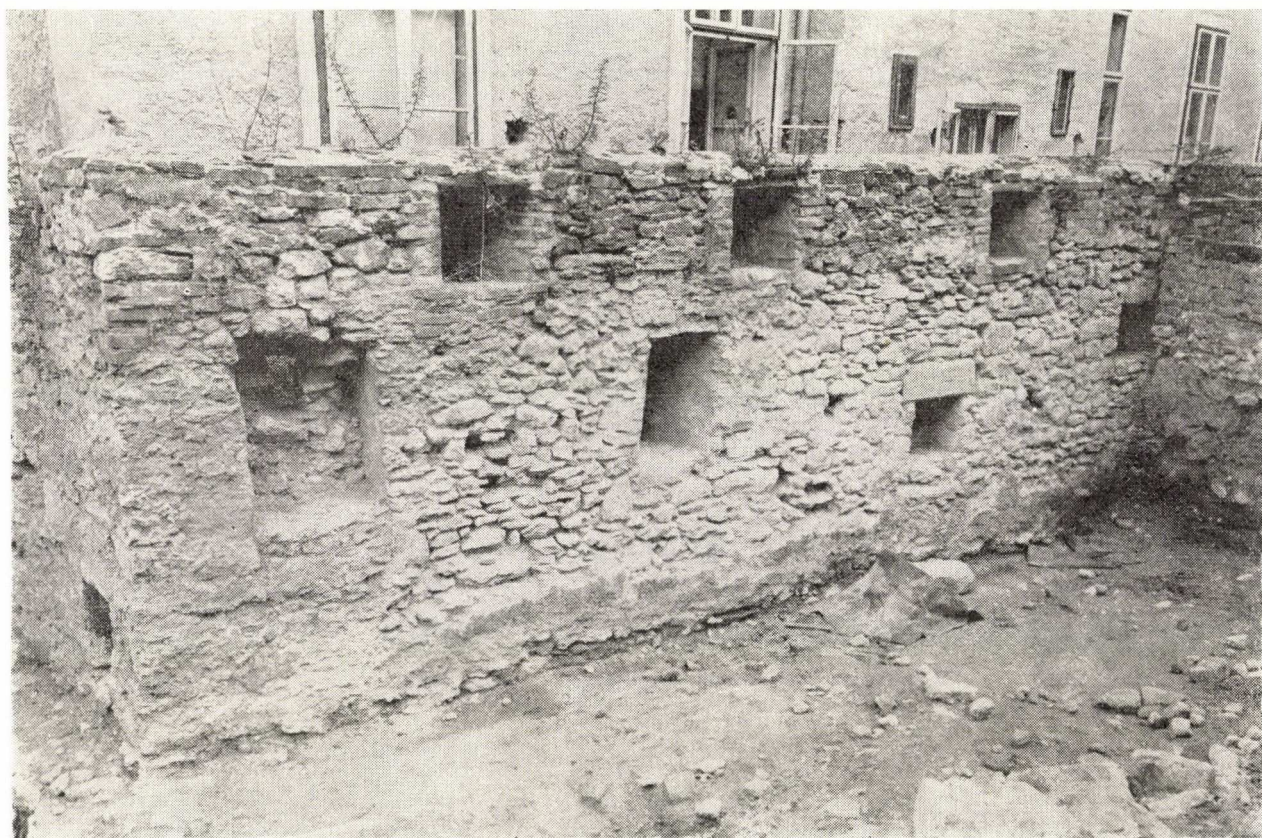
28. kép. A feltárt lövéssor a 11. toronytól D-re
 Рис. 28. Обнаруженный ряд амбразур к югу от башни № 11
 Fig. 28. La rangée de meurtrières débouchées au sud de la tour n° 11

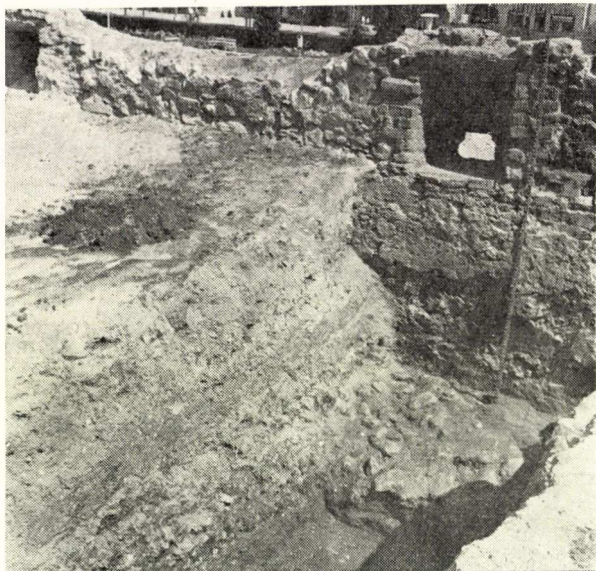
36. kép. A középső városfal belső oldala, az V. periódus lőrése és szintje a rondella mellett

Рис. 36. Внутренняя сторона средней городской стены, амбразура и горизонт V-го периода рядом с ронделлой
Fig. 36. Le côté intérieur de la muraille médiane, la meurtrière et le niveau de la V^e période près du bastion
